## ACTUACIONES DE INVESTIGACIÓN REALIZADAS EN EL PERIODO 2023-2026

### PARCELAS 131 Y 132. ARBINA-OTAMENDI

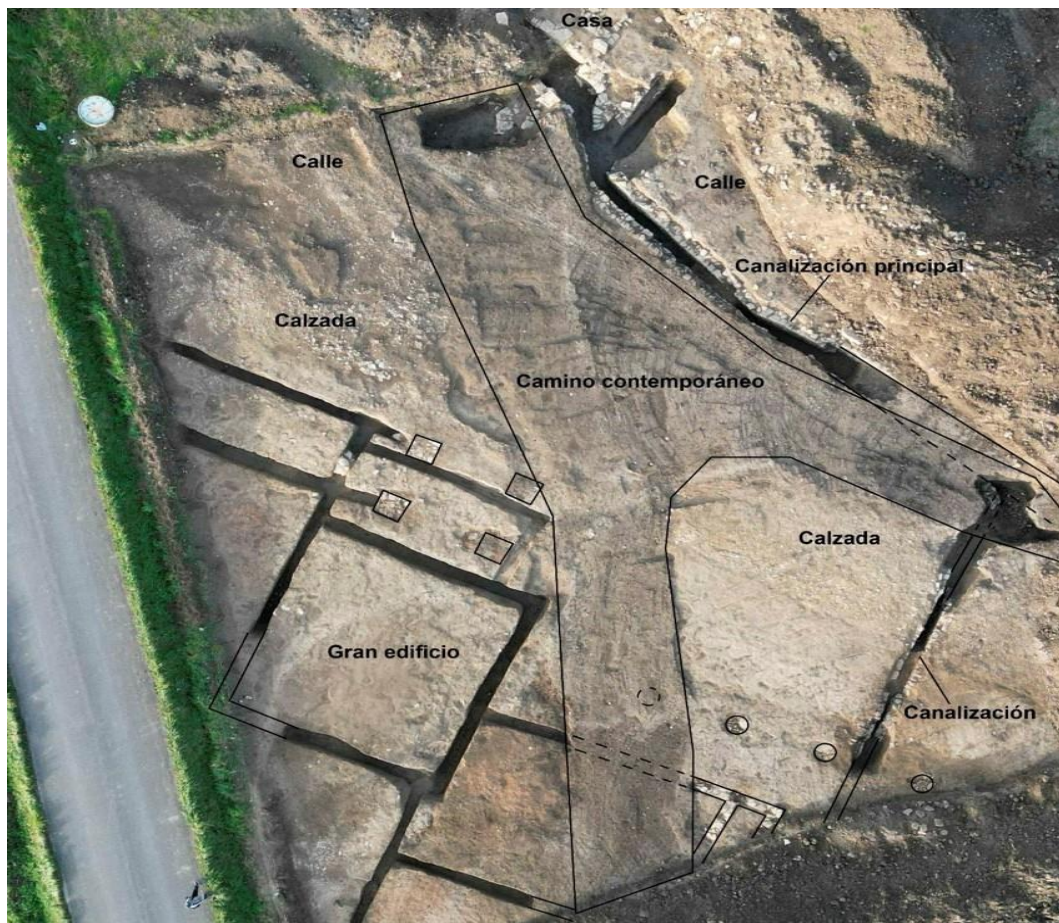
**Figura 1.** Ortofoto tomada al final de la actuación en 2024 con los principales testimonios detectados. (M.Loza y J.Niso)

Por lo tanto, abrimos una importante área de 900 m<sup>2</sup> en la zona más cercana a la parcelaria con el fin de documentar la Vía y la conducción. Los resultados fueron de gran interés. Por un lado, se detectó la calzada que atravesaba la parcela con dirección noroeste sureste. Además, se pudo documentar una de las calles principales de la ciudad (*cardus maximus*) que partía desde la propia *Iter* hacia el norte. Ambas estructuras estaban cortadas por el chirrio o camino hondo que en este punto se desdoblada para tomar dirección Askartza y dirección Otazu.

Por otro, se documentó la conducción que ya se había localizado en intervenciones pasadas y que formaba parte del sistema hidráulico de la ciudad. Se trataba de un importante tramo que permitió recabar datos sobre sus características constructivas como la disminución de su tamaño en los puntos por donde discurrían las calles y la Vía, los quiebros que realizaba para bajar la presión del agua, los diferentes ramales que partían y llegaban a ella o su emplazamiento dentro del antiguo cauce con el propósito básico de canalizarlo. Cabe destacar además que se pudo reconocer una reforma de la obra original en uno de los puntos de mayor presión y que para ello habían reutilizados distintas piezas de sillería entre las que destacaba una capitel corintio completo, que indicaba que en el foro de *Suestatium* debió haber un gran edificio público (templo o basílica jurídica).

Además se registró una gran edificación con acceso directo a la Vía que se desarrollaba por toda la parte sur y occidental del área intervenida y que se extendía más allá de los límites marcados hacia el sur dentro de esta misma parcela y hacia el oeste al otro lado de la parcelaria en las parcelas 144-146. Esta construcción había sido casi completamente saqueada en época altomedieval<sup>1</sup> con la pérdida de buena parte de la información. Aun así, se pudo reconocer una importante reforma en el mismo por la que posiblemente se ganara altura al edificio, se creara la entrada porticada monumental y se ganara terreno a la *Iter*. Además, se pudo documentar algunos de sus suelos constituidos por capas de cal, fragmentos de cerámica machacados, etc., siempre muy afectados por la acción del arado. De igual forma, se recogieron gran cantidad de revestimientos parietales pintados en distintas tonalidades que mostraban que un buen número de los muros estaban estucados.

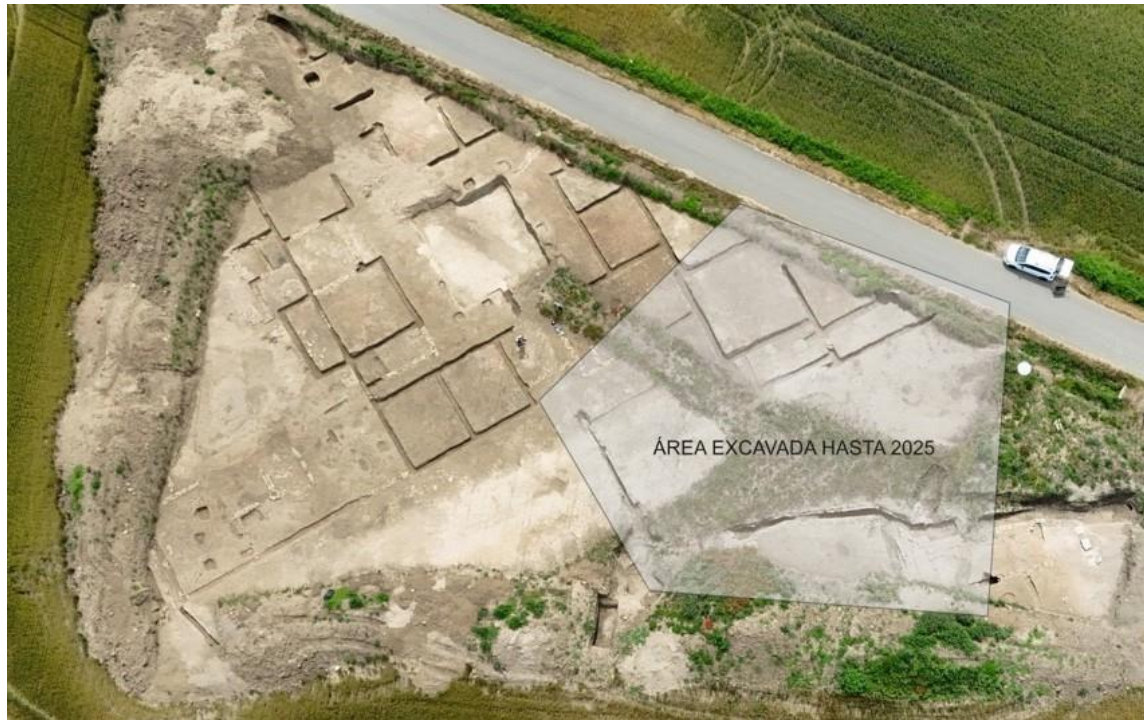
**Figura 2.** Ortofoto tomada al final de la actuación en 2026 con los principales en la que se muestra el área intervenida hasta 2025 y la gran extensión abierta desde entonces. (Alfredo Moneo)

Con esa información y esas dudas interpretativas, en noviembre de 2025 se continuó la actuación esa misma parcela 131y en la colindante 132. El objetivo principal era documentar los límites de las construcciones documentadas para así poder caracterizarlas debidamente. En vista de que los restos correspondientes a las edificaciones detectadas se extendían hacia el sur más y más tuvimos que ampliar la excavación hasta alcanzar los más de 2.000 m<sup>2</sup>.

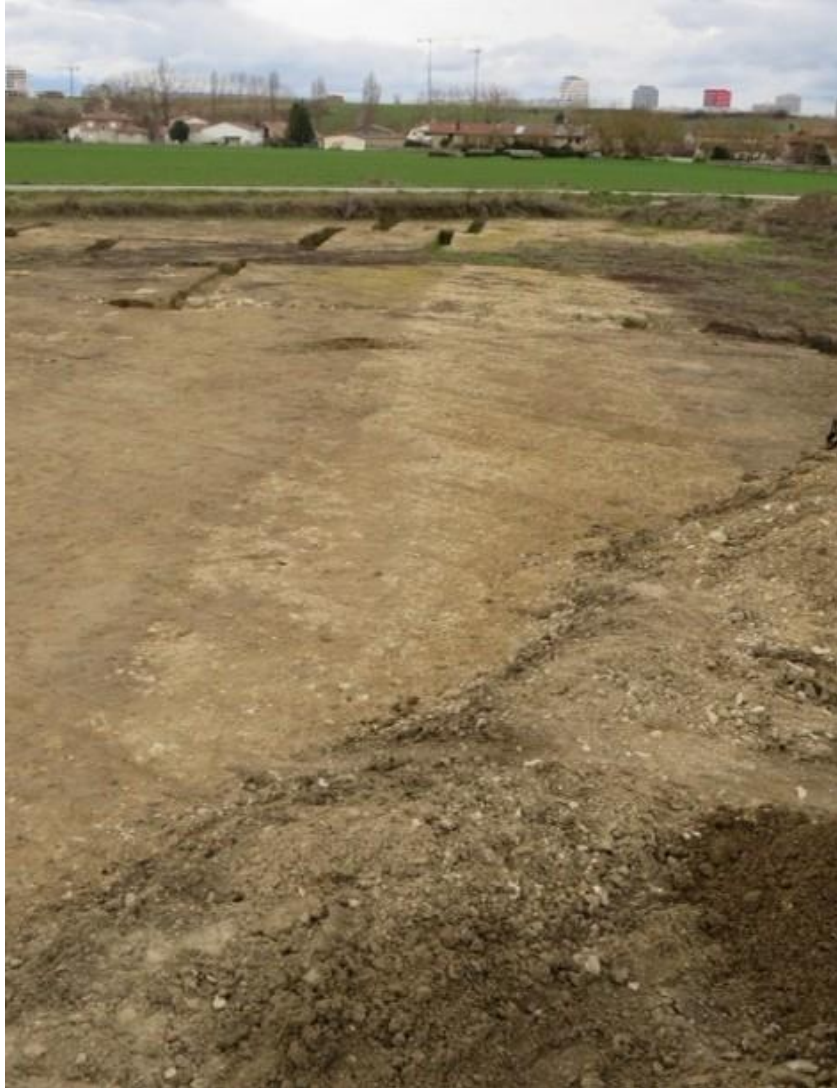
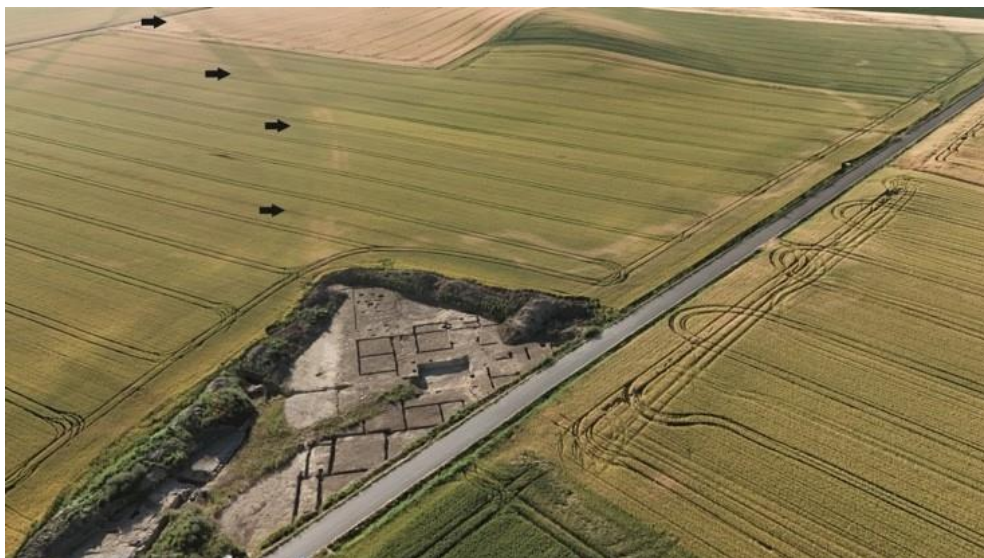
**Figura 3.** En la imagen superior detalle de la Vía desde el sureste de la excavación. En la inferior ortofoto en la que se ve la excavación completa y la marca en el cereal que deja la Vía en el terreno. (M.Loza y J.Niso) (Alfredo Moneo)

La calzada ha podido seguirse hacia el sureste, lo que ha permitido documentar un nuevo tramo de más de 15 m de longitud. Sus características constructivas son las mismas observadas en intervenciones anteriores, con sucesivas capas de gravas dispuestas sobre niveles de arcillas muy limpias. La dirección que adopta coincide con la identificada en las distintas fotografías aéreas consultadas, lo que no solo confirma su trazado, sino que también avala la utilidad de esta tecnología para la detección y el estudio de antiguas vías romanas.

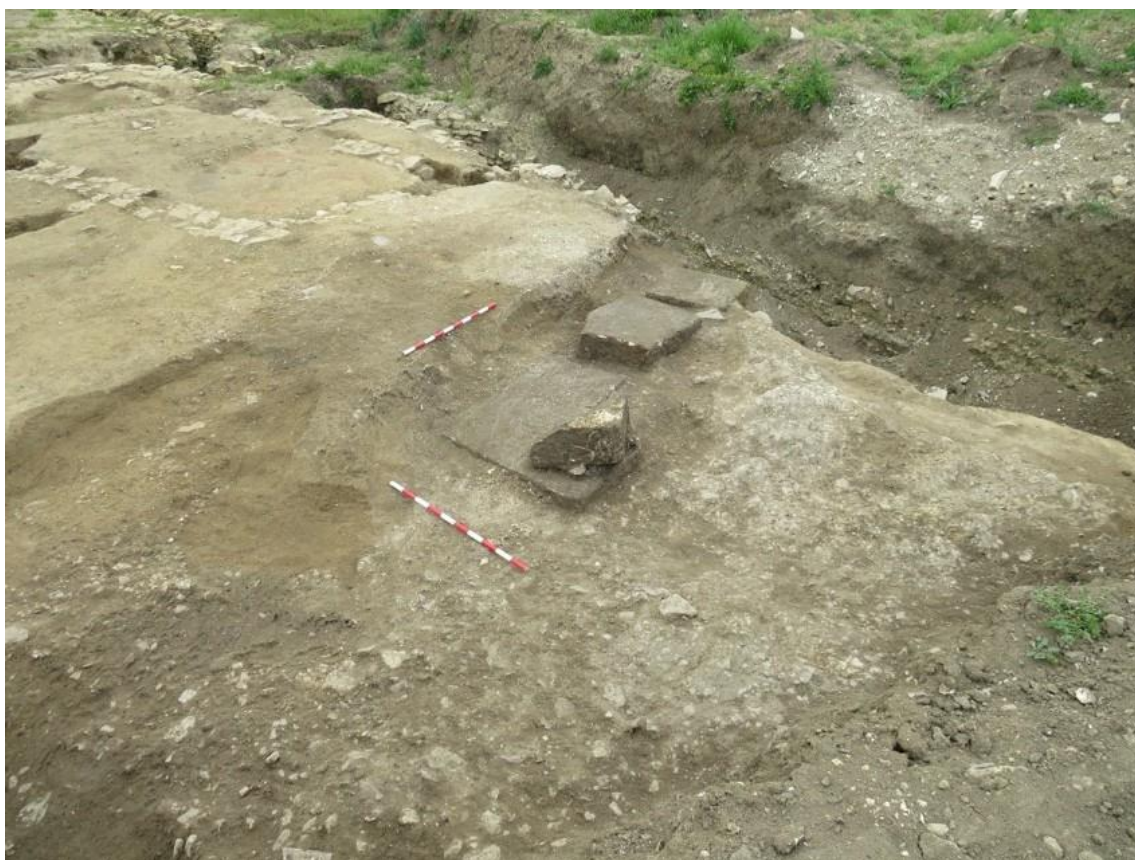
**Figura 4.** Detalle de los sillares situados en el escalón entre la calzada y la vía en la calle que partía desde la Vía hacia el noreste de la ciudad. (M.Loza y J.Niso)

Al igual que el resto de las calles de Arkaia-Suestatium, incluida la propia Vía Aquitana, esta vía está formada por sucesivas capas de gravas. Sin embargo, presenta una singularidad destacable: se ha podido documentar la acera asociada, sobreelevada con respecto a la calzada. De hecho, se ha constatado que el terreno fue aterrazado para crear la plataforma sobre la que se asentaba dicha acera.

Además, se han identificado cuatro sillares en posición original, perfectamente trabados entre sí, aunque posteriormente desplazados por las labores agrícolas. Estos elementos se localizan en el borde de la calzada, prácticamente adosados al escalón de la acera. Los sillares arrancan desde la conducción principal, precisamente en el punto donde esta realiza un ligero retranqueo hacia el este y donde, de forma significativa, se produce un cambio en su técnica constructiva, pasando de una fábrica de mampostería a otra realizada con grandes lajas de piedra.

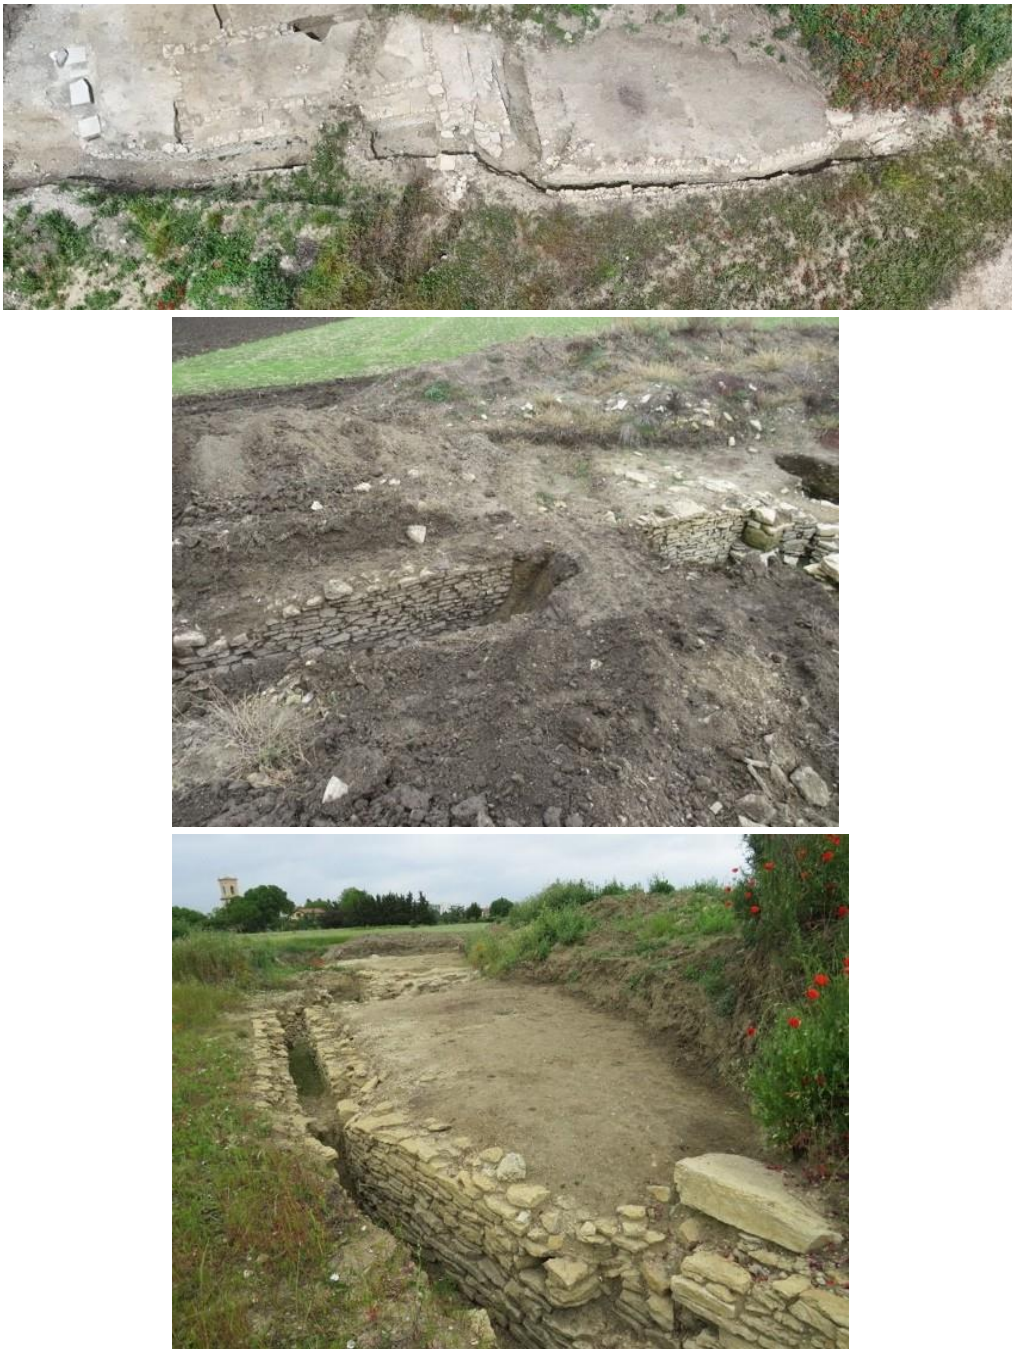
**Figura 5.** En la imagen superior ortofoto con todo el tramo de la conducción principal detectado. En las inferiores detalles de la conducción desde distintos puntos. (M.Loza y J.Niso)

En esta nueva intervención hemos podido documentar un nuevo tramo de esta gran conducción hacia el norte. La mayor parte del mismo presentaba las mismas características ya vistas para la estructura original pero, como ya adelantábamos, a partir de un punto que coincide con los sillares que flanqueaban la calle con dirección noreste, pasa a estar elaborado con grandes lajas.

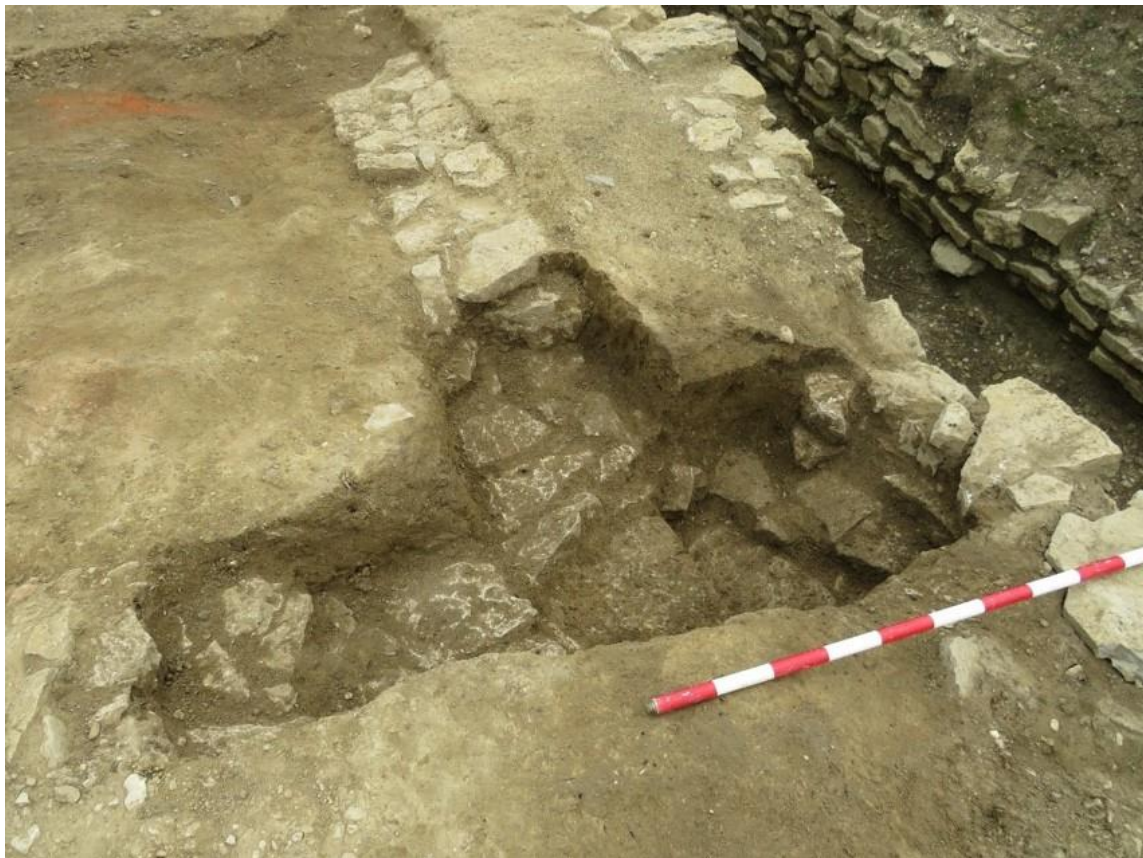
**Figura 6.** Detalle de la prolongación del muro sur del edificio noreste para imbricarse con la conducción. (M.Loza y J.Niso)

Asimismo, se ha podido comprobar que el muro oriental de esta gran estructura hidráulica se imbricaba con los muros que delimitaban por el norte y el sur la edificación anteriormente mencionada. Este dato sugiere que ambas construcciones formaban parte de un mismo proyecto urbanístico y fueron ejecutadas de manera simultánea. En otras palabras, la canalización del antiguo cauce y la urbanización de este nuevo sector de la ciudad parecen responder a una actuación planificada y coordinada.

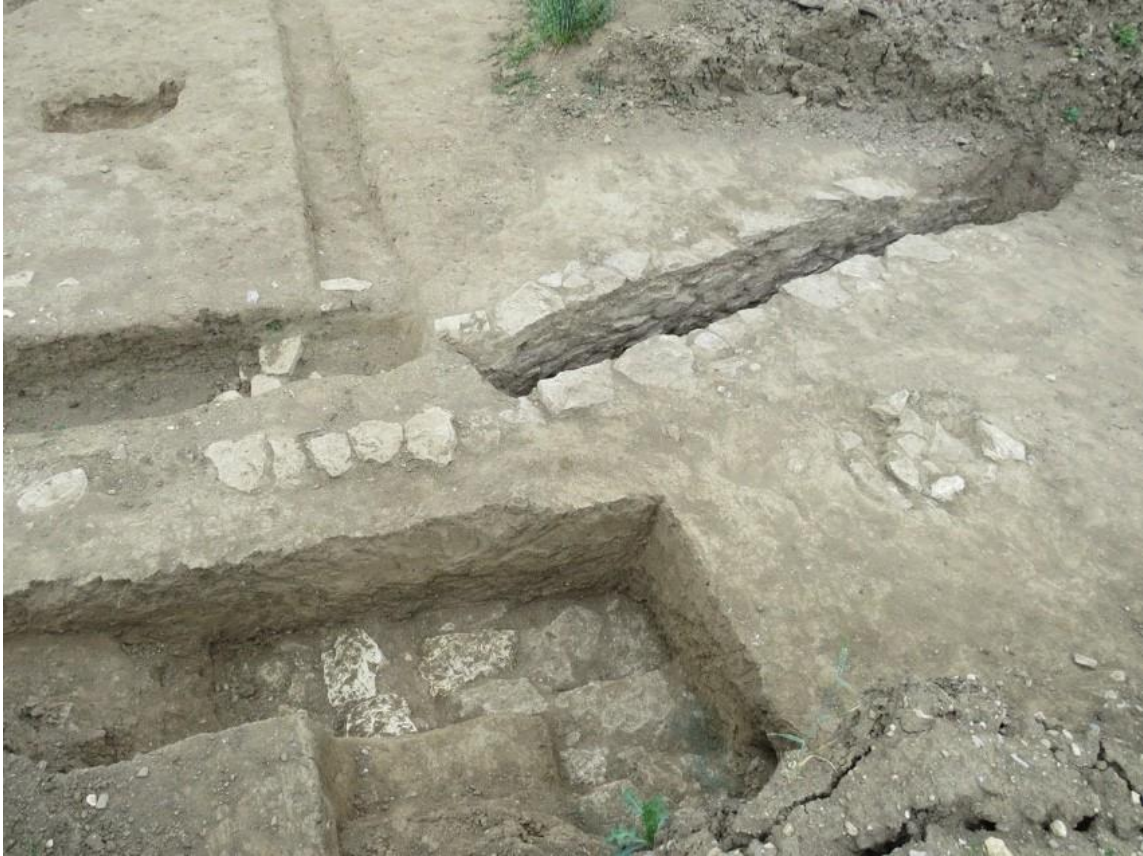
**Figura 7.** Canal localizado en el pasillo entre el edificio dental y el edificio sur. (M.Loza y J.Niso)

Por otro lado, se ha documentado un nuevo canal que desaguaba en el principal. Se localiza en el extremo sureste de la excavación y es del mayor interés porque, como luego se verá, estaba situado en un pequeño pasillo entre dos construcciones que se abrían a la Vía aparentemente distintas.

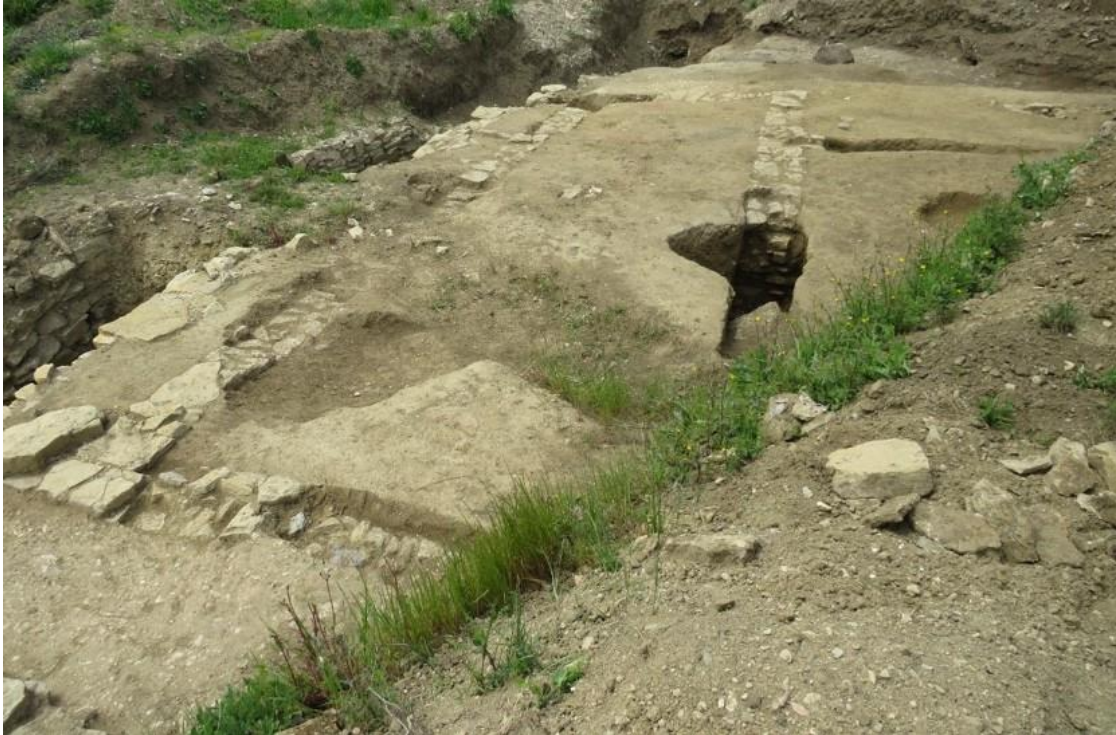
**Figura 9.** Vista general del edificio noreste. Limitado al oeste por la conducción, al sur por un espacio abierto poco conocido y al norte por la calle que partía de la Vía. Se extendía hacia el este superando los límites de la excavación. (M.Loza y J.Niso)

La construcción se encuentra delimitada al oeste por la gran conducción, existiendo entre ambas estructuras un estrecho pasillo de apenas un metro de anchura. Por el norte limita con la calle de dirección noreste anteriormente descrita, mientras que por el sur lo hace con un espacio aparentemente abierto, atravesado por varias conducciones secundarias. No ha sido posible determinar su límite norte, ya que la edificación se prolonga más allá de los límites de la excavación. En cualquier caso, parece tratarse de una construcción de carácter modesto que, como se verá más adelante, difiere notablemente de las edificaciones documentadas al sur de la Vía Aquitana. De ella únicamente conocemos su dimensión en sentido noreste-sureste, que alcanza aproximadamente los 10 m. Cabe suponer que el acceso principal se realizaría desde la calle situada al norte, posiblemente a través de la rampa descrita anteriormente, que conduciría a un vano de entrada.

La planta del edificio presenta varios aspectos de interés. Todo su sector meridional está ocupado por una estancia alargada de considerables dimensiones. Esta sala contaba con un sencillo pavimento de arcilla rubefactada y no ha proporcionado elementos que permitan determinar con precisión su funcionalidad. Desde su lado septentrional se articulaban, al menos, otras dos dependencias, ambas conocidas solo parcialmente al prolongarse fuera del área excavada. La situada más al oeste pudo haber estado abierta o porticada hacia la calle, aunque esta interpretación deberá ser confirmada mediante futuras intervenciones arqueológicas.

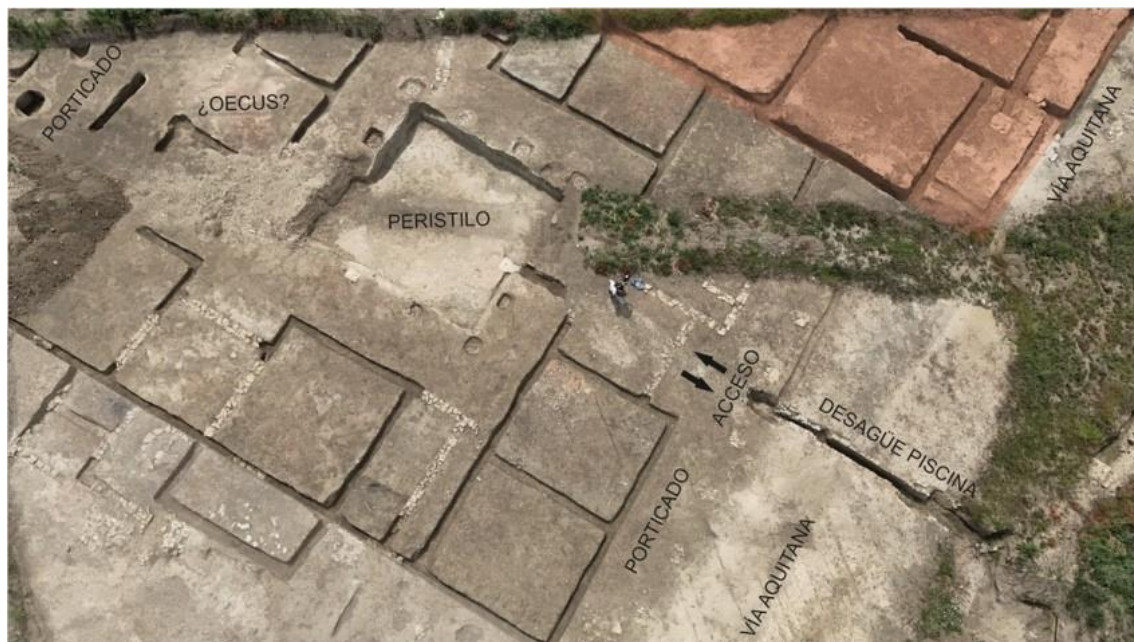
**Figura 12.** Ortofoto de la Vía y de las *domus* central y occidental situadas al sur de la misma. Se indican las estancias mejor conocidas de la *pars urbana* de la *domus* central. Imagen de Alfredo Moneo retocada

La fachada orientada hacia la Vía estaba precedida por un pórtico compuesto por nueve apoyos, de los que únicamente se han conservado las cimentaciones. Desde la calzada se accedía al interior de la vivienda a través de una entrada retranqueada con respecto a la línea de fachada, una solución arquitectónica destinada a independizar y proteger el acceso de la circulación de la calle. Este zaguán conducía directamente al peristilo, auténtico núcleo articulador de la residencia.

El peristilo presentaba una planta cuadrangular de aproximadamente 15 m de lado, ocupando una superficie cercana a los 225 m<sup>2</sup>. Estaba rodeado por una galería sustentada por doce columnas, de las que únicamente se ha conservado el dado de una de ellas, mientras que del resto solo se han documentado las correspondientes cimentaciones de mampostería. El suelo de este espacio cubierto era de tierra apisonada con teja machacada.

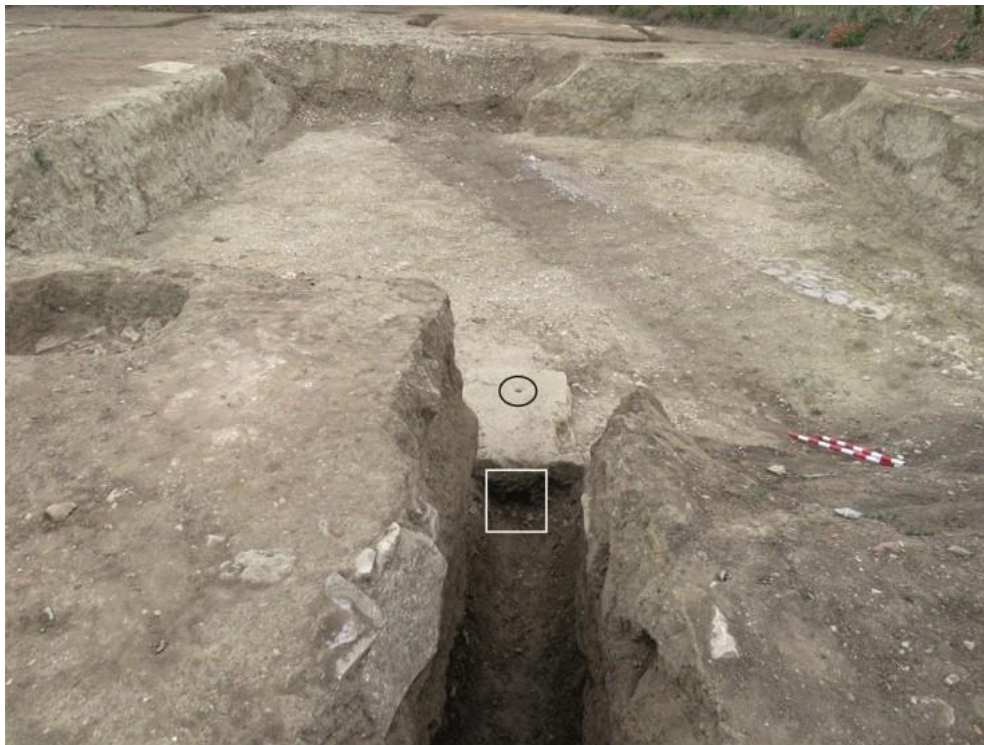
**Figura 13.** Detalle del desagüe del estanque del peristilo. Se puede llegar a ver el sumidero en la superficie exterior del sillar y la roza en la parte inferior para evacuar el agua. (M.Loza y J.Niso)

Su fondo estaba realizado en *opus caementicium*, mientras que la zona de evacuación del agua se encontraba revestida con *opus signinum*, tanto para garantizar su impermeabilización como para elevar la cota hasta la altura del sistema de desagüe. Este estaba formado por un sillar en cuya superficie se había tallado un pequeño orificio circular que actuaba como sumidero. Dicho orificio conectaba con una roza labrada en la parte inferior de la pieza, la cual canalizaba el agua hacia un profundo conducto de evacuación enlazado, a su vez, con la gran conducción principal de la ciudad. Gracias a este mecanismo, el estanque podía vaciarse de forma lenta pero constante, favoreciendo la renovación continua del agua y evitando su estancamiento.

Aunque no se ha documentado ningún elemento perteneciente al sistema de abastecimiento, resulta razonable plantear que el volumen de agua aportado al estanque fuese similar al evacuado a través del sumidero, manteniendo así un flujo permanente y estable.

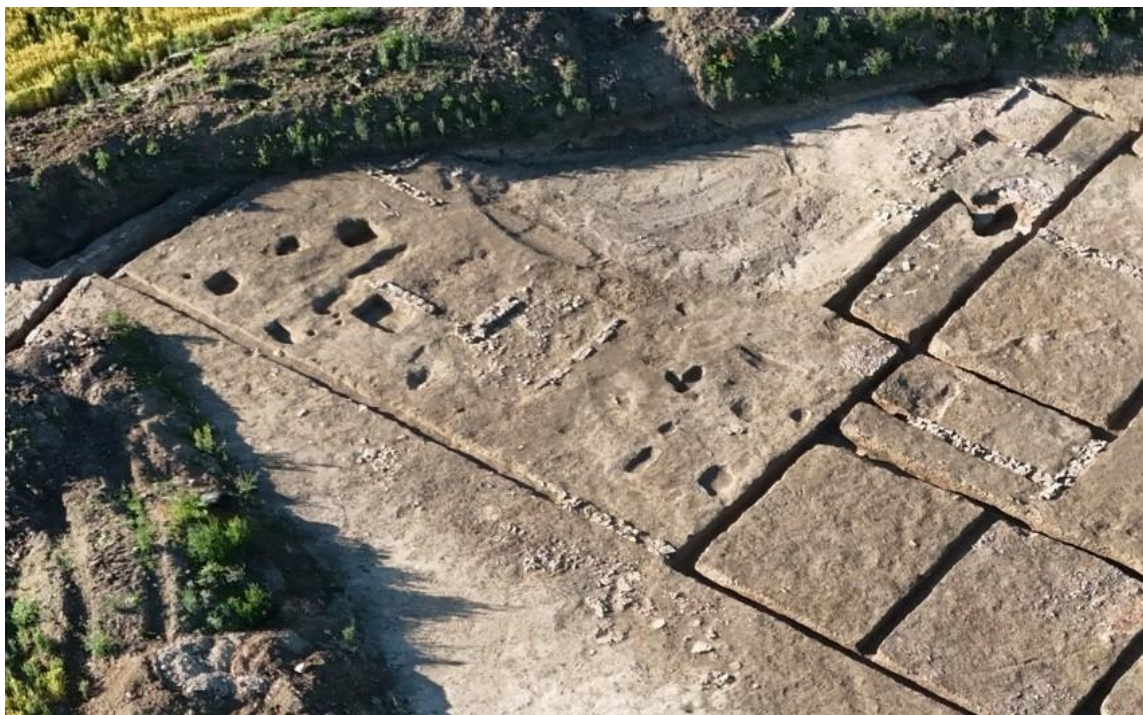
**Figura 14.** Ortofoto de la vía y de la *domus* central situada al sur de la misma. A la derecha se identifica la *pars urbana*, con estancias bien definidas y una organización ordenada de los espacios. A la izquierda se localiza la *pars rustica*, caracterizada por estructuras de servicio, numerosos cortes y una disposición menos regular. (Alfredo Moneo)

Además de la zona residencial, esta edificación contaba con un amplio espacio meridional que interpretamos como una *pars rustica* o área destinada a actividades de servicio y trabajo. Como ya se ha señalado, esta interpretación se fundamenta en el hecho de que ambos sectores compartían una misma alineación y límite constructivo, formando parte de un único conjunto arquitectónico. Sin embargo, pese a esta relación física, se trata de espacios claramente diferenciados tanto desde el punto de vista funcional como constructivo.

La propia fachada presenta notables diferencias respecto a la del sector residencial. Esta parte del edificio carecía de pórtico y los cimientos de sus muros eran considerablemente más modestos, circunstancia que probablemente responde a unas menores exigencias estructurales y a una arquitectura de carácter más utilitario. Todo ello parece reflejar una jerarquización interna de los espacios, reservándose la monumentalidad y la representatividad para la residencia principal, mientras que las áreas meridionales quedarían destinadas a funciones auxiliares vinculadas al mantenimiento y la actividad cotidiana de la propiedad.

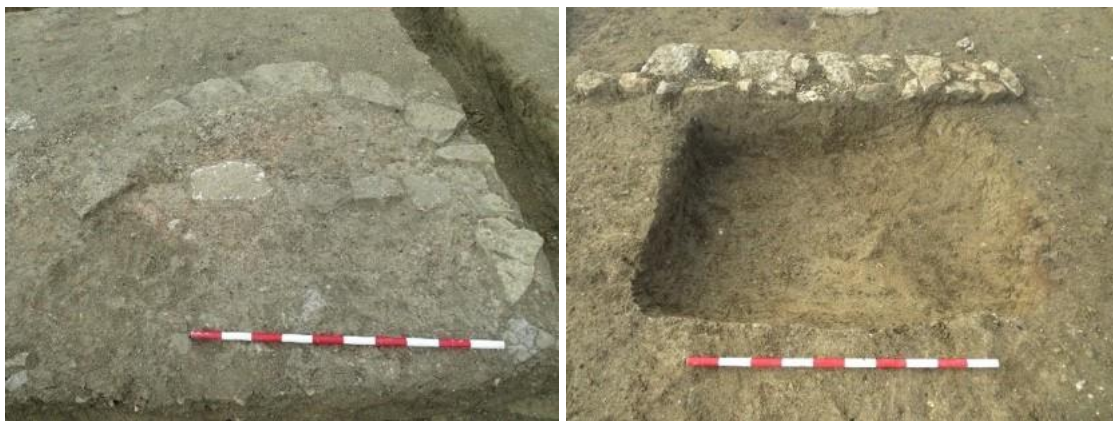
**Figura 15.** A la izquierda, posible horno de pan. A la derecha, estructura excavada de planta cuadrangular posiblemente vinculada a un muro. (M.Loza y J.Niso)

A pesar de no haberse documentado físicamente los accesos principales a los distintos sectores del inmueble, los datos morfológicos sugieren que la entrada a la zona de servicio presentaba unas dimensiones mayores que la del área residencial. Esta hipótesis queda sustentada por la localización de una rampa pavimentada con pequeñas lajas de piedra, cuya tipología constructiva contrasta con los niveles de suelo adyacentes, resueltos mediante una superficie regularizada de arcilla y restos de teja machacada (*opus signinum* rústico). Dicha rampa descendía directamente hacia un espacio rebajado en el terreno, interpretado provisionalmente como un establo (*stabulum*) o área de estabulación y depósito orgánico. Sobre su base original de gravas se constató una potente colmatación de sedimentos negruzcos de alta carga orgánica antrópica. Debido a la interferencia física de la terrera actual en el límite meridional del sector, la estructura no pudo ser exhumada en su totalidad, impidiendo la localización de los previsibles canales de evacuación o drenaje asociados a la limpieza del recinto.

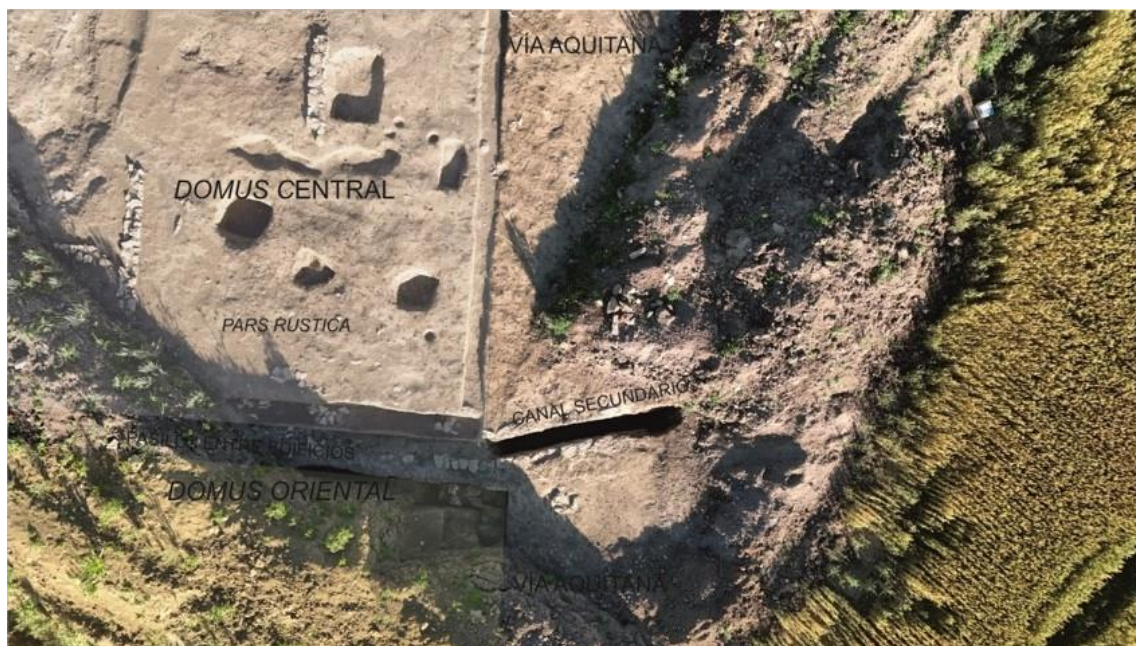
**Figura 16.** Ortofoto del extremo sureste de la excavación. En ella se observa parte de la *pars rustica* de la *domus* central y el inicio de la *domus* oriental, separadas por un estrecho pasillo. Por este espacio discurría un canal que, tras atravesar la vía, desaguaba en la conducción principal del sistema hidráulico (Alfredo Moneo).

Partiendo desde la esquina sureste del edificio central, se documenta un pequeño espacio a modo de pasillo por el que discurría la canalización anteriormente descrita. En este punto se localizó la esquina noreste de otra construcción independiente. Aunque sus muros se encontraban parcialmente expoliados, se conservaban todavía algunos tramos que evidencian una cimentación de notable entidad. Además a un par de metros al este de esta esquina noreste del edificio se encontró la robusta cimentación de un apoyo por lo que parece que este edificio también tenía una fachada porticada hacia la Vía.

La continuidad de esta estructura no ha podido ser seguida en su totalidad, ya que se prolonga más allá de los límites meridionales de la excavación. No obstante, cabe señalar que este mismo muro fue ya documentado por la arqueóloga Paquita Sáenz de Urturi durante la campaña de delimitación del yacimiento en 1996-1997, habiéndose constatado su desarrollo hacia el sur en una longitud aproximada de unos 7 m.

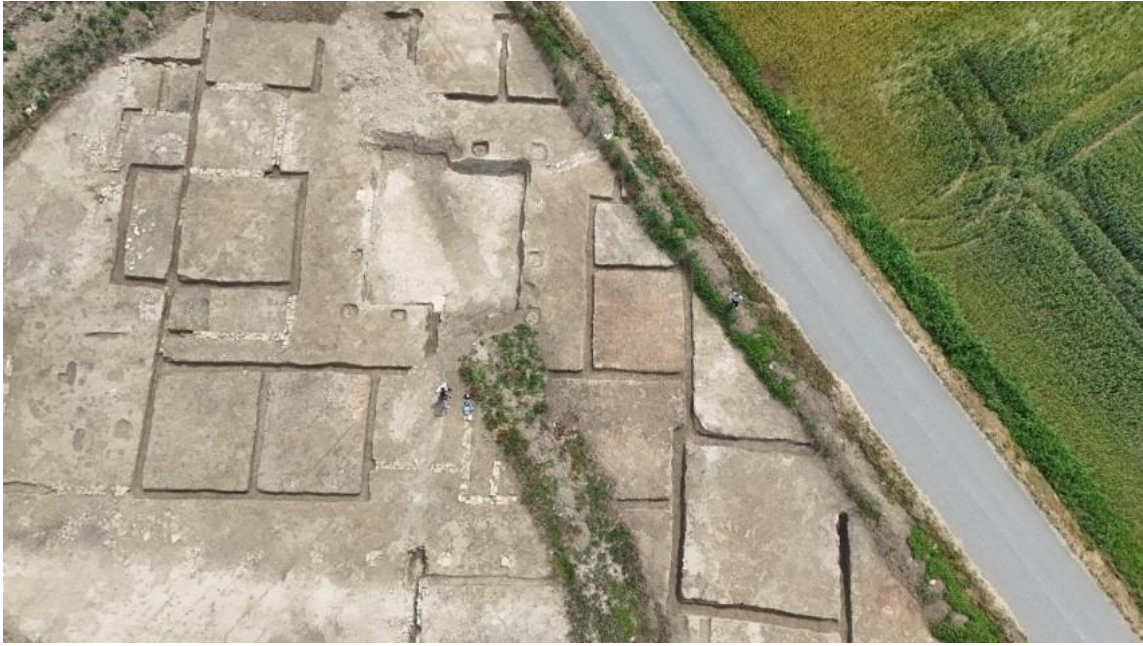
**Figura 18.** Ortofoto en la que se muestra en detalle la *pars urbana* de la *domus* central. (Alfredo Moneo)
